# **EXPERIENCIAS SURAMERICANAS EN LA REHABILITACIÓN DE PISTAS AEROPORTUARIAS CON GEOCOMPUESTOS PARA REFUERZO DEL CONCRETO ASFÁLTICO**

MSc. Ing. Edwin Fernando Ruiz  
*Huesker Ltda., São José dos Campos - São Paulo, Brasil*  
[fernando@huesker.com.br](mailto:fernando@huesker.com.br)

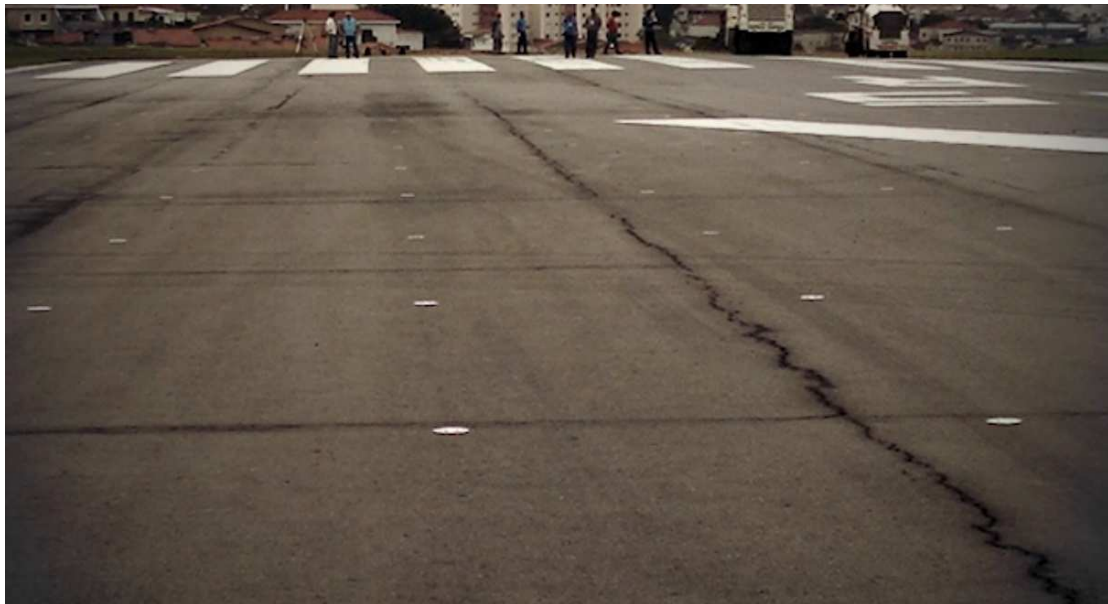
juntas del pavimento rígido se encontraban reflejadas a través de la capa asfáltica de recapeamiento (Figura 5), lo que es natural y esperado en vista de los movimientos horizontales y de empujamiento de carácter térmico, que la placa de CCP somete a la capa asfáltica. La relación entre la longitud y ancho de las placas de CCP es muy superior al valor límite (1,25) considerado usualmente para minimizar los movimientos de empujamiento térmico de las placas. De esta forma, se debe esperar que estos movimientos sean particularmente intensos en este pavimento, acelerando el reflejo térmico de las juntas. De hecho, este mecanismo fue el responsable por el reflejo rápido de las juntas, ya que las mediciones realizadas en la pista con el “Crack Activity Meter” (Figura 6) indicaron una buena transferencia de carga a través del agregado conclusión llegada por el bajo movimiento vertical medido entre las paredes de las juntas e grietas más significativas. El parámetro central para prevenir el agrietamiento por reflejo en recapeamientos asfálticos es el JDR (*Joint Deflection Ratio*), que es la relación entre el desplazamiento de un lado sin carga y del lado cargado en la grieta evaluada. Utilizando el valor de diseño  $JDR_p = 0,203$  (calculado por la distribución t para 99,5% de confiabilidad) e admitiendo el tránsito de diseño dado por 6.000 aterrizajes anuales del A-320/200 (peso bruto de 73.500 kg, con 47% en cada pierna del tren de aterrizaje principal).

**Figura 2: Reflejo de las juntas en la carpeta asfáltica (Aeropuerto de Congonhas, año 2005).**

Realizada la evaluación se procedió al fresado de parte de la repavimentación asfáltica existente. Grietas con menos de 3mm de abertura no fue necesario tratarlas, las de mayor abertura fueron selladas con material elastoméricos. Después de un riego de liga de  $0,8\text{lt/m}^2$  de asfalto residual con emulsión asfáltica de ruptura rápida fue posicionada la geomallas, apenas sobre las juntas longitudinales y transversales con el ancho de 1,0m. (Figura 4).

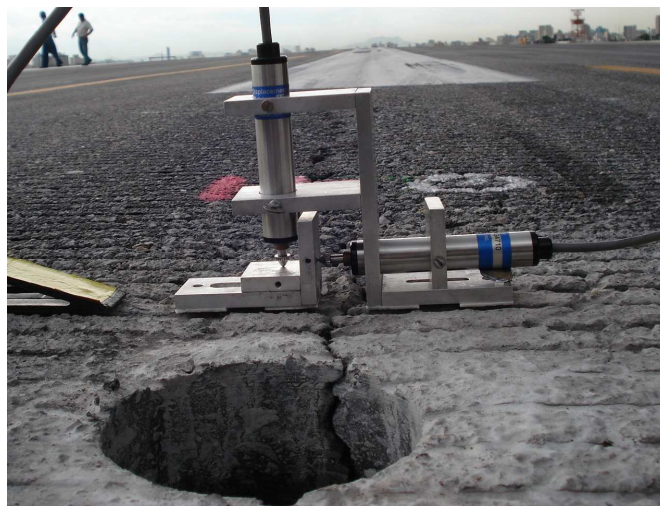
**Figura 3: Medidor de desplazamiento “Crack Activity Meter” instalado en la pista.**

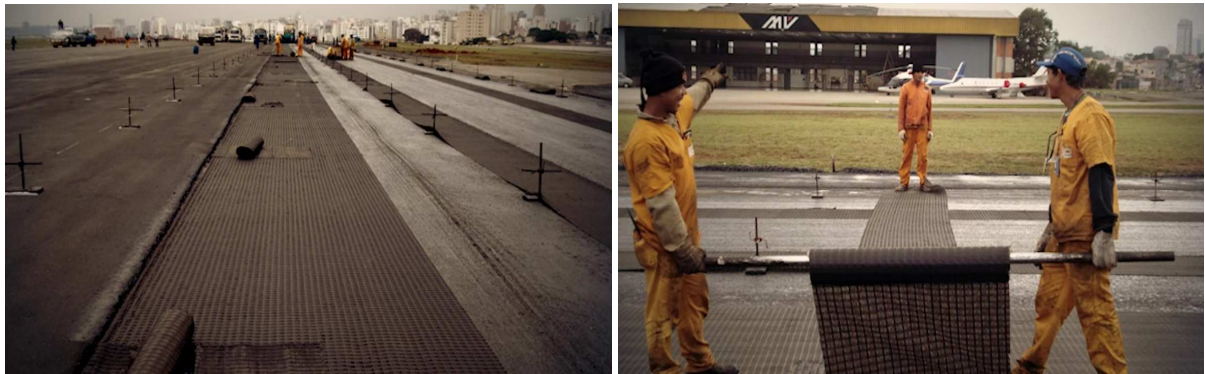
**Figura 4: Detalle de instalación de la geomalla sentido longitudinal y transversal.**

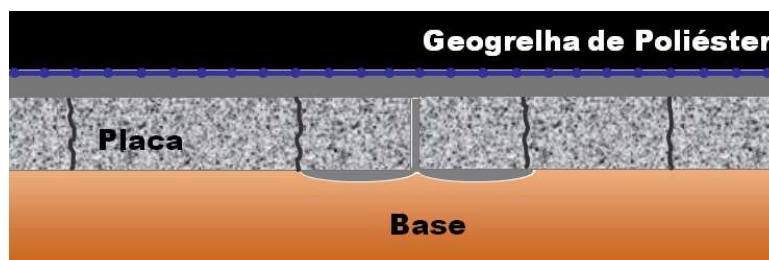
**Figura 5: Solución implementada en el Aeropuerto Internacional de Porto alegre.**

- ✓ Inyección de nata de cemento en las juntas
- ✓ Aplicación de 2 cm masa asfáltica fina
- ✓ Instalación de la Geomalla de Poliéster (Hatelit C 40/17)
- ✓ Recapeado con concreto asfáltico convencional en el espesor de 5 cm

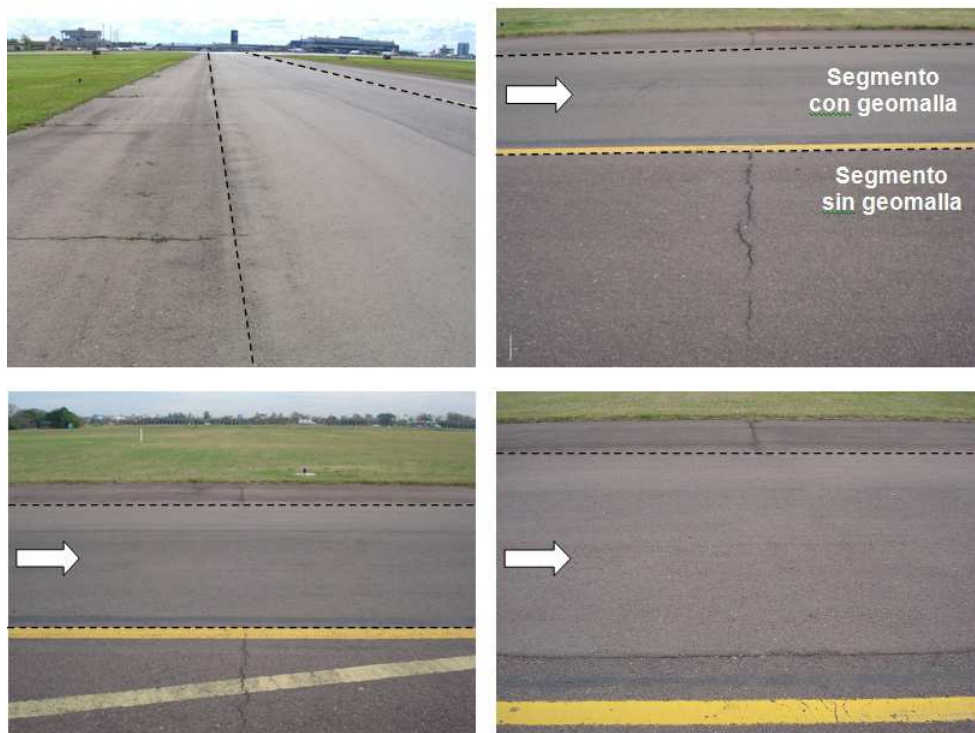
Esta solución fue aplicada únicamente en la región central de la pista por razón de economía, en las bermas no fue aplicado a geomalla. Después de 11 años, el resultado es visible (Figura 6), todas las juntas del pavimento rígido de las bermas fueron reflejadas y en la región central donde fue colocada la geomalla fueron observadas apenas 02 juntas de baja severidad. El “Crack Activity Meter” fue utilizado para evaluar los movimientos verticales y horizontales de las juntas reflejadas, para el caso sin geomalla el movimiento vertical fue de 0,543mm y para el caso con geomalla el movimiento vertical fue de 0,01mm (Monser 2010). La presencia de la geomalla mantiene las paredes de la grieta más unidas debido a su resistencia a tracción, mismos que reflejada la grieta existe una elevada transferencia de carga a través del agregado. Para el caso sin geomalla esa transferencia es perdida debido a la erosión progresiva de las paredes de la grieta.

**Figura 6: Región central con geomalla sin grietas de reflejo en la pista Taxi Golf.**

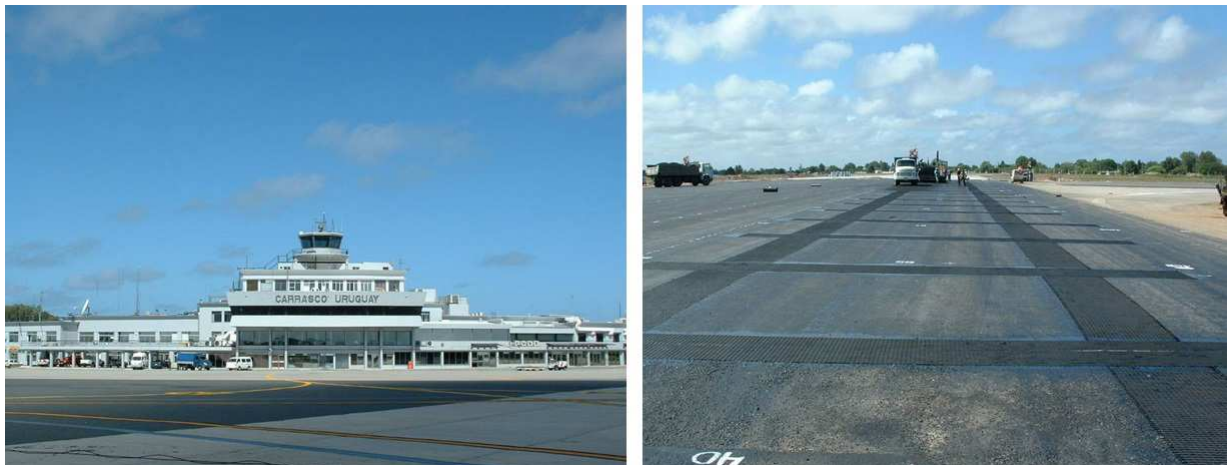
**Figura 7: Terminal Aeropuerto Internacional de Carrasco y Geomalla Instala (2004).**

La rehabilitación se ejecuto en el mes de Marzo de 2005, por parte de la empresa Molinsur S.A. El refuerzo con geomalla fue aplicado en fajas de aproximadamente 1,00 m. de ancho, sobre las juntas o grietas del pavimento, centrado en las mismas. Previo a la colocación de la geomalla se realizó sobre el pavimento de hormigón existente, una primera capa de regularización de aproximadamente 6 cm. de espesor en mezcla asfáltica. La geomalla siempre debe estar entre dos capas asfálticas a efecto de anclaje. Habiéndose realizado el tendido de la primera capa de regularización sobre el pavimento de hormigón existente, en escaso tiempo transcurrido hasta la colocación efectiva de la geomalla, fue claramente visible la aparición de fisuras reflejas en la superficie de carácter térmico, en exacta coincidencia con las juntas del pavimento inferior. Este hecho resultó totalmente controlado una vez colocado la geomalla y las capas asfálticas superiores. Similar situación se manifestó en el recapado ejecutado casi simultáneamente en la Calle de Rodaje "Charlie" del mismo Aeropuerto, con espesores similares y sin geomalla en el pavimento. A pocos días de terminado el tendido de la carpeta asfáltica final, la misma ya presentaba en la superficie el reflejo de las juntas del pavimento subyacente.

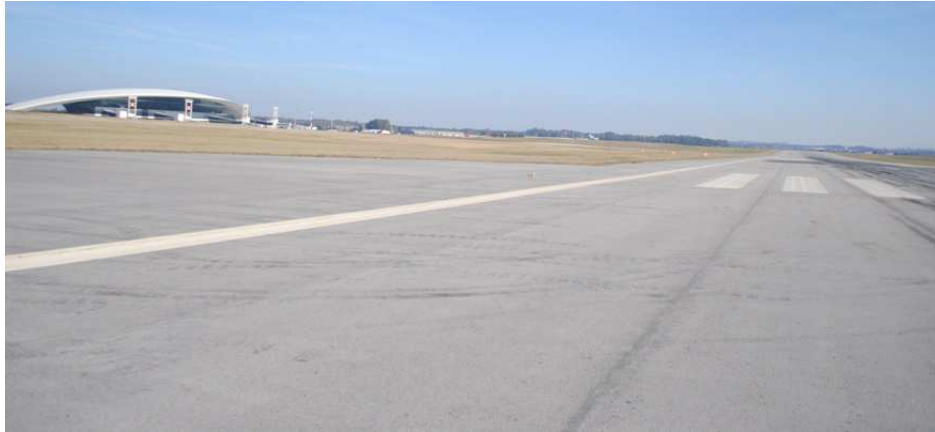
El resultado directo de esta experiencia fue evaluado mediante una minuciosa inspección visual realizada en el año 2011, donde se corroboró la no aparición de grietas refleja en las zonas reforzadas luego de 6 años de servicio.

**Figura 8: Sin presencia de grietas en la zona pista rehabilitada con geomalla (2011).**

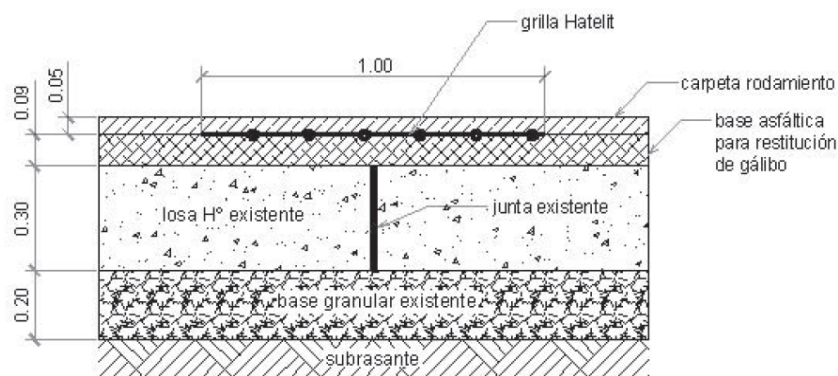
**Figura 9: Sección esquemática de la solución adoptada**

Salvo en las cabeceras, donde se optó por la reconstrucción completa del pavimento rígido debido a su altísimo grado de deterioración estructural y funcional, el resto de la pista de aproximadamente 210.000 m<sup>2</sup> fue restaurada mediante la construcción de un recape en concreto asfáltico. El pavimento original constaba de una base granular de 20 cm sobre la cual se desarrollaban losas de hormigón de 30 cm de espesor. En la zona prevista a repavimentar con pavimento flexible, se procedió a la instalación de una base asfáltica como restitución de galibo con concreto asfáltico convencional de 9 cm de espesor, y una carpeta de rodamiento de 5 cm, esta última constituida por una mezcla asfáltica modificada con polímero SBS. Debido al potencial de reflejo de las juntas subyacentes del pavimento rígido original sobre las nuevas capas asfálticas, incrementado significativamente por las condiciones climáticas extremas de la zona (temperatura media anual mínima de 2,9 °C), se optó por la interposición de una geomalla de refuerzo asfáltico de poliéster entre la base de nivelación y la carpeta superior de rodamiento en correspondencia con cada junta transversal y longitudinal. La grilla de refuerzo fue colocada en un ancho de 1,0 m alienado con el centro de cada junta, permitiendo un anclaje lateral de 50 cm. La elección del tipo de refuerzo fue realizada con base en la compatibilización de los módulos de elasticidad y de los coeficientes de dilatación térmica (propiedad fundamental en zonas climáticas extremas) del poliéster (materia prima de la geomalla) y del concreto asfáltico.

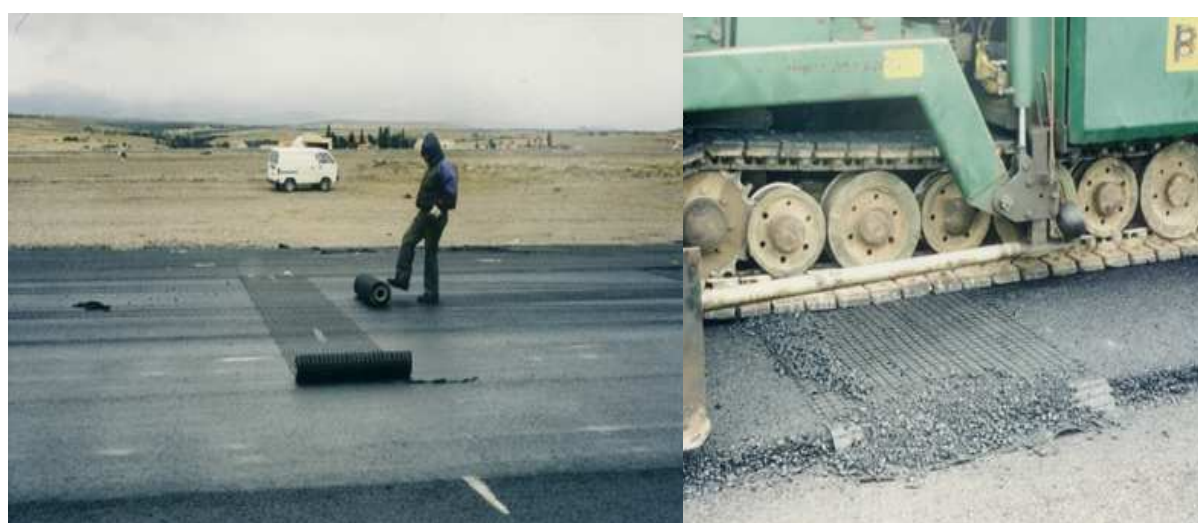
La duración eficiente de la repavimentación alcanzó una vida de 10 años, colapsando al final por la reflexión de grietas de origen térmico en el recape. No obstante, se observó que la abertura y actividad de estas grietas fue mucho menor en comparación con otras zonas del aeropuerto donde el refuerzo no fue instalado.

**Figura 11: Detalles de la instalación de la geomalla en el Aeropuerto Balmaceda, Chile.**

Con el objetivo de controlar el potencial agrietamiento de las nuevas capas asfálticas generado por la reflexión de las juntas subyacentes y de aumentar la vida útil del revestimiento, el Departamento de Ingeniería del Ministerio de Obras Públicas consideró la colocación de una geogrilla de refuerzo asfáltico de poliéster entre las capas asfálticas de recape. La obra fue llevada a cabo en abril de ese mismo año bajo severas condiciones climáticas de (temperaturas bajo 0° C) y fuertes vientos (sobre 60 km/h).
