43ª RAPv – REUNIÃO ANUAL DE PAVIMENTAÇÃO E 17º ENACOR – ENCONTRO NACIONAL DE CONSERVAÇÃO RODOVIÁRIA

RESTAURAÇÃO DE PAVIMENTOS AEROPORTUÁRIOS SULAMERICANOS COM GEOGRELHA DE POLIÉSTER

Cássio Alberto Teoro do Carmo¹; Edwin Fernando Ruiz² & Guillermo Montestruque³

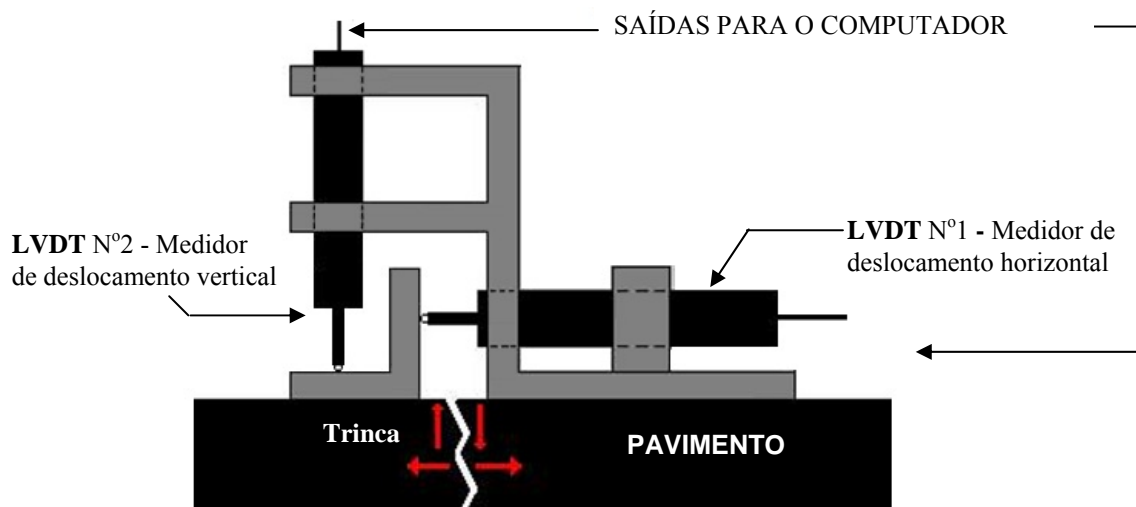
O potencial de reflexão da trinca existente depende diretamente do movimento entre as paredes das trincas. Quantificar estes deslocamentos é crucial para poder projetar a restauração do pavimento mais adequada. O equipamento “Crack Activity Meter” permite efetuar a medição dos movimentos verticais e horizontais entre as paredes das trincas (Figura 2).

O primeiro LVDT (“Linear Variable Differential Transducers”) na posição horizontal mede o deslocamento a flexão do pavimento e a abertura da trinca durante a passagem de uma roda. O segundo LVDT na posição vertical, mede os movimentos verticais entre as paredes da trinca. Devido às dimensões dos LVDTs não é possível medir os deslocamentos no centro das rodas do eixo traseiro do caminhão, como é feito no ensaio de viga Benkelman, por este motivo os medidores são colocados no bordo externo da roda.

Figura 2 – Esquema do medidor de deslocamento “Crack Activity Meter” (CAM).

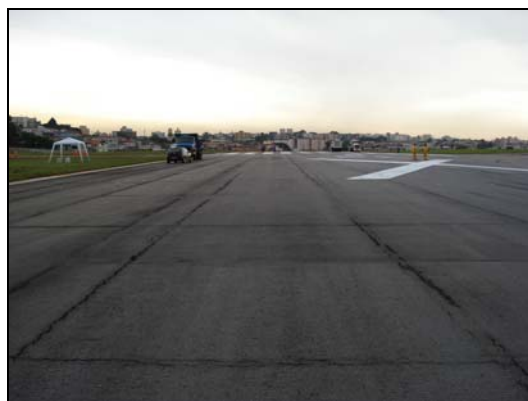
O Aeroporto de Congonhas é o terceiro aeroporto mais movimentado do Brasil, localizado na região central de São Paulo, foi restaurado em 2008 pelo consórcio OAS/Camargo Corrêa/Galvão. O pavimento é composto por placas de concreto de cimento Portland (CCP) com 3,50m x 7,0m, espessura de 0,25m e barras de aço para transferência de cargas das juntas, recapeado foi executado com 8cm de concreto asfáltico (CA). Praticamente todas as juntas do pavimento rígido se encontrava refletida através de uma camada asfáltico recapeamento executada anteriormente (Figura 5), o que é natural e esperado em vista das movimentações horizontais e de empenamento de caráter térmico que a placa de CCP. A relação entre os comprimentos longitudinais e transversais das placas de CCP são muito superiores ao valor limite de 1,25, considerado usualmente para minimizar os movimentos de empenamento térmico das placas. Desta forma, espera-se que estes movimentos sejam particularmente intensos neste pavimento, acelerando a reflexão térmica das juntas, na camada asfáltica. Este mecanismo foi responsável pela reflexão rápida das juntas. Apesar disto as medições realizadas na pista com o “Crack Activity Meter” (Figura 2 e 6) indicaram uma boa transferência de carga através do agregado, essa conclusão foi obtida pelos baixo deslocamentos verticais medidos entre as paredes das juntas e fissuras mais importantes. O parâmetro principal para a prevenção da reflexão de trincas em recapeamentos asfálticos é o JDR (Joint Deflection Ratio), que é a relação entre os deslocamentos de um lado sem carregamento e o lado carregado, numa trinca escolhida. Com a utilização do valor do projeto igual a 6.000 pousos anuais do A-320/200 (peso bruto de 73.500 kg, com 47% em cada “perna do trem de pouso principal”).

Figura 5: Reflexão das juntas na capa asfáltica (Aeroporto de Congonhas, 2008).

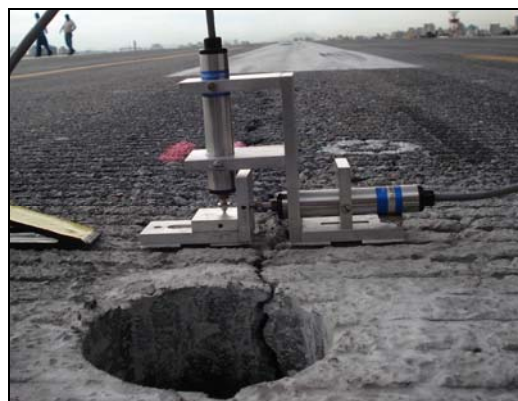
Figura 6: Medidor de deslocamento “Crack Activity Meter” (CAM) (Aeroporto de Congonhas, 2008).

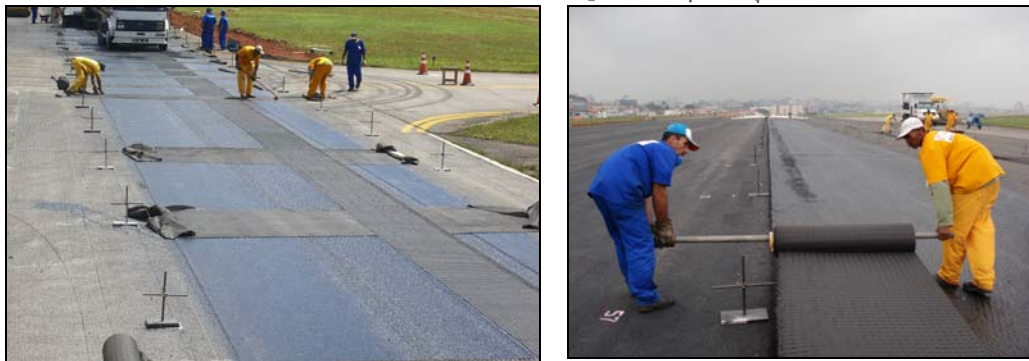
Depois de efetuada a avaliação, prosseguiu-se com a fresagem da camada asfáltica existente. As trincas com abertura menor a 3 mm não tiveram necessidade de serem tratadas, as de abertura maior foram seladas com materiais elastoméricos. Após uma imprimação com taxa de 0,8l/m² de asfalto residual com emulsão asfáltica de ruptura rápida foi posicionada a geogrelha, apenas sobre as juntas longitudinais e transversais com uma largura de 1,0m. (Figura 7).

Figura 7: Instalação da geogrelha na direções longitudinais e transversais

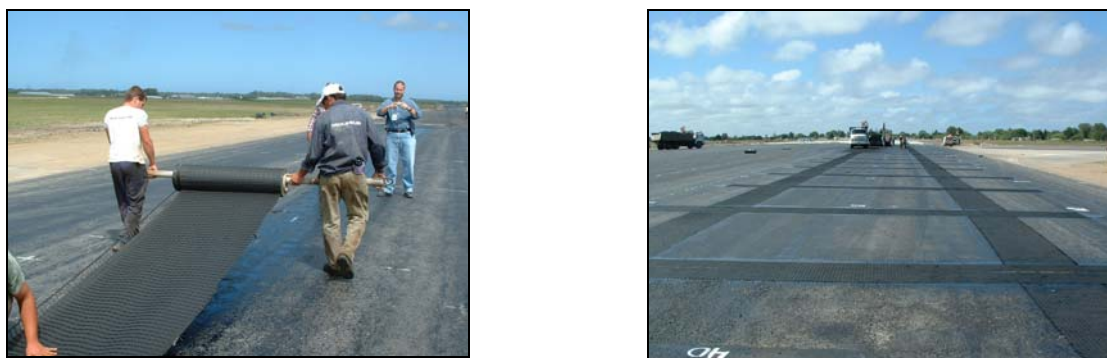
A reabilitação foi efetuada no mês de Março de 2005 pela empreiteira Molinsur S.A. O reforço geossintético foi instalado em forma de faixas de 1,00m de largura (Figura 12) sobre as juntas ou trincas do pavimento. Antes da instalação a geogrelha foi aplicado sobre o pavimento de concreto existente a primeira camada de regularização com aprox. 6cm de espessura de concreto asfáltico. A geogrelha deve ser instalada sempre entre duas camadas asfálticas para desenvolver o mecanismo de ancoragem apropriadamente. Após da aplicação da primeira camada de regularização e antes de iniciar a instalação da geogrelha, apareceram na superfície as trincas refletidas devido aos efeitos térmicos, reproduzindo a mesma distribuição de trincas existentes no pavimento antigo. Este fenômeno foi completamente controlado uma vez instalada a geogrelha junto com as camadas asfálticas superiores. Um fenômeno das mesmas características aconteceu de forma simultânea na rua de acesso “Charlie” no mesmo Aeroporto, com espessuras similares e sem geogrelha no pavimento. Aos poucos dias de terminadas as tarefas de aplicação das camadas asfálticas, a pista de acesso mostrou reflexão das trincas do pavimento inferior.

Figura 12 – Instalação da Geogrelha na pista do Aeroporto Internacional de Carrasco (2004).

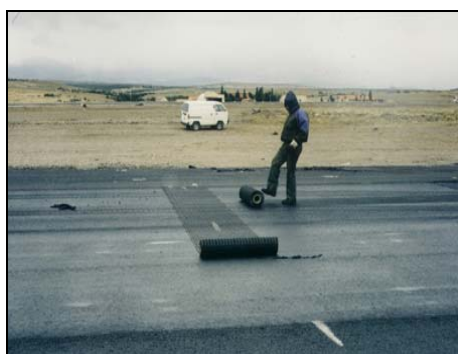
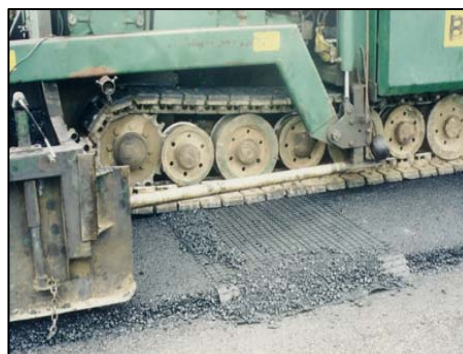
Com o objetivo de controlar o potencial trincamento das novas camadas asfálticas gerado pela reflexão de trincas das juntas do pavimento existente e de aumentar a vida útil do revestimento, o Departamento de Engenharia do MOP considerou a instalação de uma geogrelha de reforço asfáltico de poliéster (Figura 13) entre as capas asfálticas de recapeamento. A obra foi finalizada em abril desse ano (1998) sob graves condições climáticas (temperaturas abaixo de 0°) e fortes ventos (acima de 60 km/h).

Figura 13 - Vista aérea da faixa do Aeroporto de Balmaceda, Chile.
