**Un intervento di manutenzione straordinaria lungo la sede della pista teso a risanare la pavimentazione, eliminando le fessure longitudinali e trasversali in corrispondenza dei giunti dei lastroni in calcestruzzo sottostanti la pavimentazione flessibile in conglomerato bituminoso, causa di rischio F.O.D. potenzialmente pericoloso per la sicurezza dell'attività di volo**

## LE FRECCE TRICOLORI DECOLLANO SU UNA PISTA RINFORZATA

Luis Eduardo Russo\*  
Alberto Simini\*\*

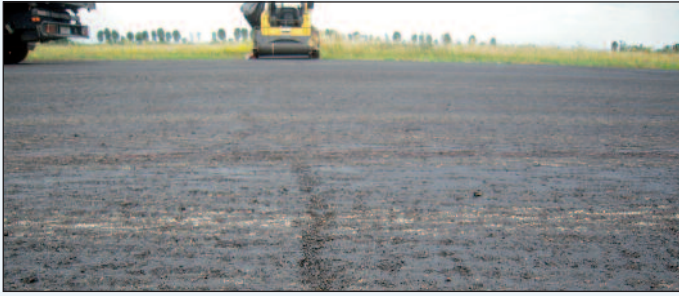
minoso, causa di rischio F.O.D. potenzialmente pericoloso per la sicurezza dell'attività di volo. Infatti, come spesso accade nelle aree aeroportuali, gli strati legati della sovrastruttura della pista sono realizzati mediante l'abbinamento di una base rigida in lastre di calcestruzzo non armato con un ricoprimento flessibile di più strati di conglomerato bituminoso. La base rigida della pista dell'aeroporto appartiene ad una vecchia pavimentazione, probabilmente risalente al periodo del secondo conflitto mondiale, realizzata con solette in calcestruzzo non armato di forma rettangolare di 6x4 m circa, disposte affiancate e separate da giunti per permetterne la dilatazione e contrazione termica. La pavimentazione flessibile in conglomerato bituminoso, oggetto dell'intervento e avente circa 20 anni di vita, era stata stesa direttamente e in modo continuo sopra le solette. La differenza di rigidità tra i due materiali nei confronti dei carichi dinamici, nonché la differenza di comportamento alle variazioni termiche, hanno fatto sì che le discontinuità definite dai giunti delle lastre in calcestruzzo dessero origine a delle fessure lineari che si propagano dal basso verso la superficie attraverso gli strati di asfalto, configurando il tipico quadro fessurativo a "quadroni" che riflette la forma delle lastre. Questi tipi di fessure sono note come fessure indotte o di riflesso.

Figura 3 - La fessura di riflesso in corrispondenza del giunto

Un modo efficace di interrompere la risalita delle fessure di riflesso consiste nell'inserire una griglia di rinforzo nel conglomerato bituminoso, che sia in grado di riprendere un'aliquota rilevante delle sollecitazioni cicliche di flessione, taglio e trazione generate dall'azione dei carichi dinamici causati dal passaggio dei velivoli e dalla variazione di temperatura giornaliera e stagionale.

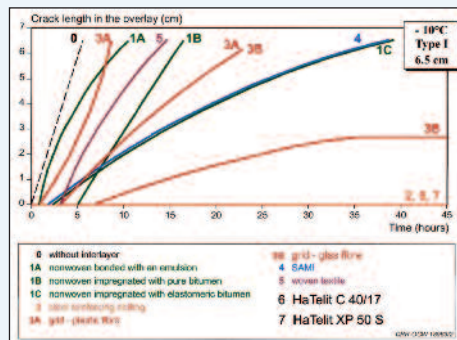
Nel caso di conglomerati bituminosi posati sopra solette in calcestruzzo, la sollecitazione prevalente che causa la fessurazione è quella ciclica di trazione e compressione dovuta alle dilatazioni e contrazioni termiche.

Ciò è valido però solo quando le solette non sono soggette a cedimenti o spostamenti verticali tra loro per mancanza di portanza della fondazione, altrimenti anche le sollecitazioni di taglio o flessione possono essere rilevanti. Per studiare il fenomeno della propagazione di questa tipologia di fessurazione indotta, il centro di ricerca stradale Belga (OCW) ha ideato un'apparecchiatura di prova per la misurazione dell'efficacia degli elementi di rinforzo delle pavimentazioni bituminose, in particolare quando sono realizzate direttamente su lastre in calcestruzzo soggette a dilatazioni e contrazioni termiche (Vanelstraete e Francken, 1996). Nei test effettuati presso il Centro di ricerca (schematicamente rappresentati in Figura 4A) i provini, costituiti da una base in calcestruzzo fessurata, un interstrato di rinforzo e un ricoprimento in conglomerato bituminoso, sono stati sottoposti a cicli di apertura e chiusura della fessura, fino a che tale fessura si fosse propagata fino alla sommità dello strato bituminoso. In Figura 4B è riportato lo sviluppo verticale della fessura nello strato bituminoso in funzione della durata della prova per i diversi materiali di rinforzo testati. Si nota che nei campioni 2, 6 e 7, quindi rinforzati con la geogriglia in poliestere, in polivinilalcol e con una rete metallica, la fessura viene "bloccata" e non riesce a svilupparsi nello strato di ricoprimento in conglomerato bituminoso dopo 45 ore di prova. In tutti gli altri materiali testati, invece, si è innescato il processo fessurativo. Si ribadisce che questa prova riflette il comportamento dei rinforzi provati soltanto nei confronti delle dilatazioni e contrazioni termiche, ma non contempla gli altri tipi di sollecitazione. Per avere un quadro complessivo sulle prestazioni di un rinforzo è necessario conoscere la risposta dello stesso su tutte le sollecitazioni a cui sarà sottoposto.

Figure 4A e 4B - Lo schema di apparecchiatura di prova per misurare la fatica termica (4A) e i risultati delle prove di fatica termica con diversi materiali (4B)

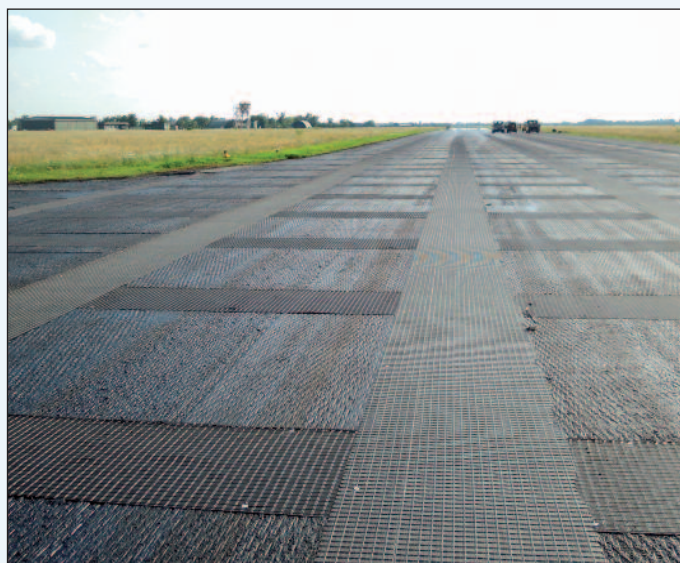
Figura 9 - La griglia HaTelit C 40/17 posata sopra i giunti

- ◆ scarifica della pavimentazione flessibile per uno spessore medio di 4 cm;
- ◆ pulizia della superficie;
- ◆ spruzzatura di una mano d'attacco di emulsione bituminosa cationica instabile al 60% in ragione di 800 g/m<sup>2</sup>;
- ◆ posa della griglia HaTelit C40/17 in strisce da 100 cm a cavallo dei giunti longitudinali e trasversali della pavimentazione rigida sottostante in modo da garantire una lunghezza di ancoraggio pari a 50 cm a destra e sinistra delle fessure;
- ◆ stesa di binder dello spessore medio di 6 cm;
- ◆ stesa di tappeto di usura dello spessore medio di 4 cm;
- ◆ realizzazione della segnaletica orizzontale di volo.

I teli di griglia, quindi, sono stati posati lungo tutta la larghezza della pista e a tratti longitudinali di circa 150 m, incrociati a formare una griglia di maglia rettangolare. Questo ha obbligato i mezzi di cantiere a circolare direttamente sull'HaTelit più volte prima che fosse coperta.

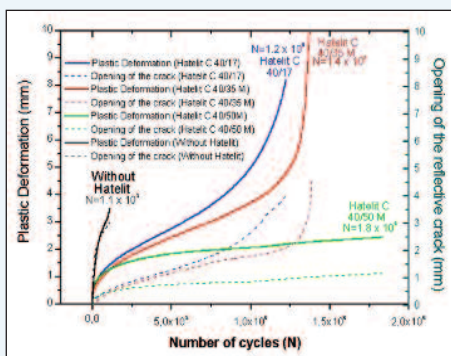
La Figura 6 riporta alcuni dei risultati ottenuti dalle prove effettuate. Nello stesso grafico si può osservare in maniera evidente l'effetto benefico della presenza di diverse griglie di rinforzo, ma emerge in modo altrettanto chiaro che, cambiando il tipo di rinforzo il risultato che si ottiene è diverso.

Figura 6 - Il grafico di confronto tra conglomerato bituminoso non rinforzato e rinforzato con tre tipi di griglie
