ESTABILIZACIÓN DEL BARRANCO DE MASSA MARTANA (ITALIA) MEDIANTE EL USO MÚLTIPLE DE GEOSINTÉTICOS.

Luis Eduardo Russo¹
Giuseppe Federici²

RESUMEN:

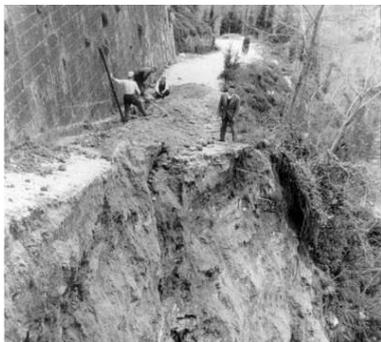
Antes de la ejecución de las obras actuales, era posible observar un evidente cuerpo de desmoronamiento latente (figura 1) localizado a lo largo de la pared Norte que confinaba con la ciudad de Massa Martana.

Fig. 1: Zona de derrumbe al pie del muro de contención que circunda la ciudad.

Este derrumbe, ocurrido por la primera vez en los años 60, se reactivó numerosas veces en fases subsiguientes. Debido al flujo de agua del torrente “Fosso della Rocca”, el cuerpo del desmoronamiento había sido parcialmente erosionado al pie y, para mantener los efectos erosivos bajo control, se habían dispuesto en las zonas críticas gabiones rellenos con piedras.

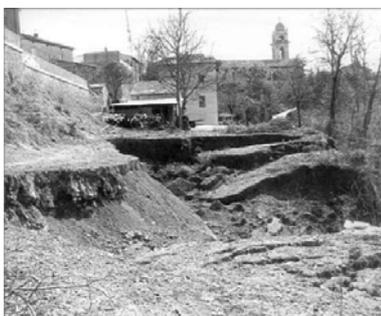
Sobre el mismo lado, en dirección de la garganta del barranco, otro importante desmoronamiento se produjo el 29 de Marzo de 1981 (Figura 2). Debido al colapso de la pared, caracterizado por movimientos de tipo traslacionales y rotacionales, se acumularon enormes cantidades de capas detríticas al pie del barranco.

Fig. 2. Vista de la parte superior del desmoronamiento del 1981.

El material acumulado en el fondo del barranco estaba formado por bloques de arenas travertinas mezcladas con limos arenosos y gravas. Detrás de la faz de la pared, se podía observar un escalón de 50-60 cm, que señalaba de manera evidente la presencia de superficies de deslizamiento más profundas.

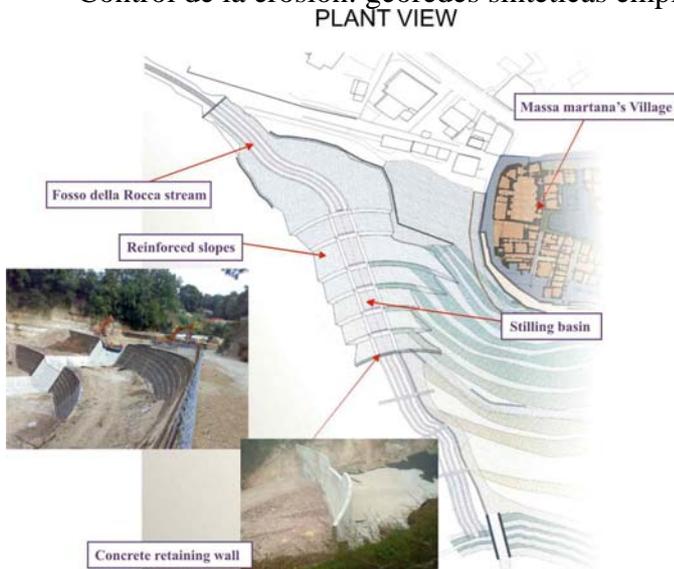
Fig. 3. Vista de la planta del proyecto

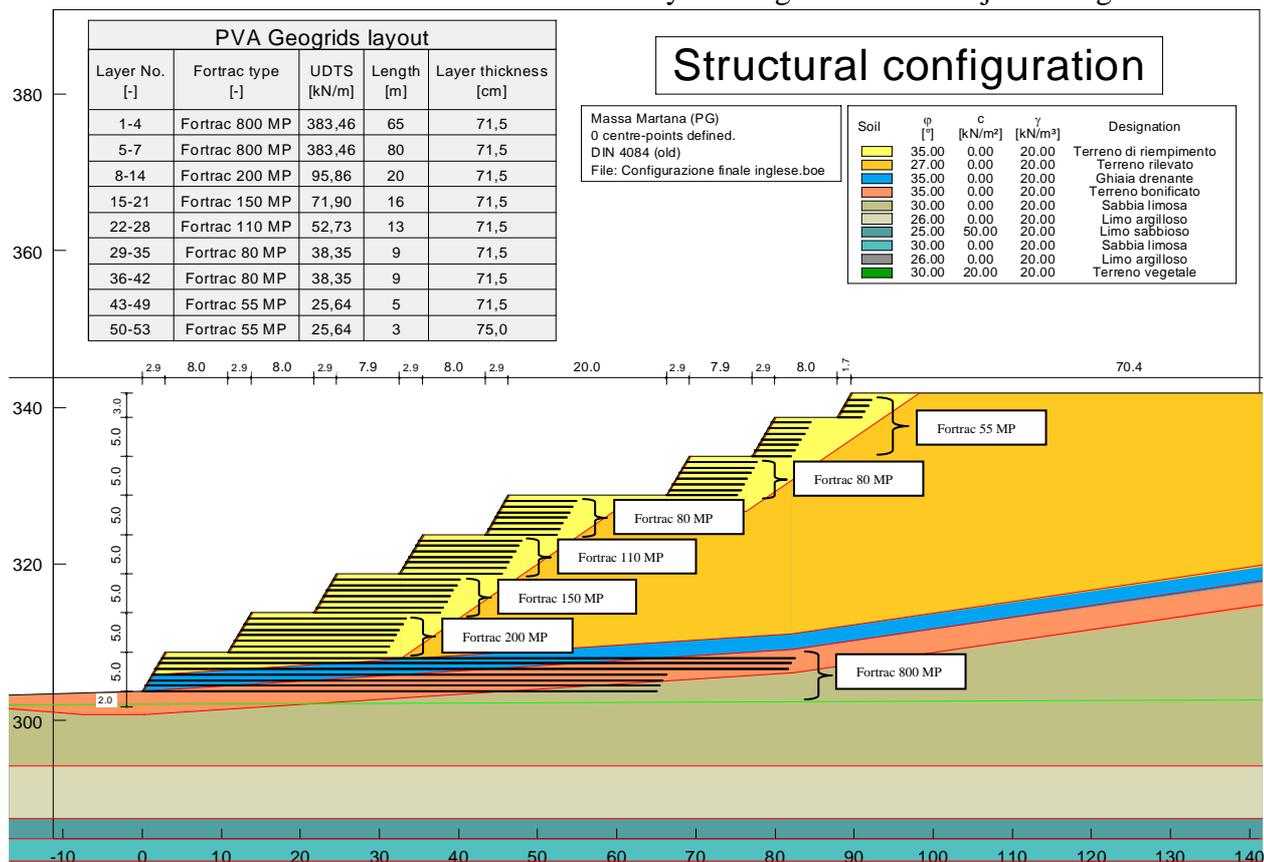
Fig. 4. Configuración estructural de la sección crítica del terraplén reforzado.

El primer talud se reforzó con geomallas en PVA de 800 kN/m con longitudes variables de 65 m a 80 m de modo de interceptar las superficies de deslizamiento más profundas. Los taludes superiores se reforzaron con geomallas en PVA con resistencias decrecientes de 200 kN/m, 150 kN/m, 110 kN/m, 80 kN/m y 55 kN/m.

La tensión de diseño a largo plazo (Long Term Design Strength: LTDS) de cada geomalla se obtuvo según la normativa British Standard BS 8006 y todos los factores de reducción adoptados (por fluencia, daños durante la instalación, ataques químicos, extrapolación de datos) fueron corroborados con certificados y pruebas de laboratorio específicas.

El espacio entre los estratos de geomallas era de 72 cm y la compactación se efectuó extendiendo el terreno de relleno en capas de 24 cm, hasta obtener el 95% de la densidad de la prueba Proctor (ASSHO modificada).

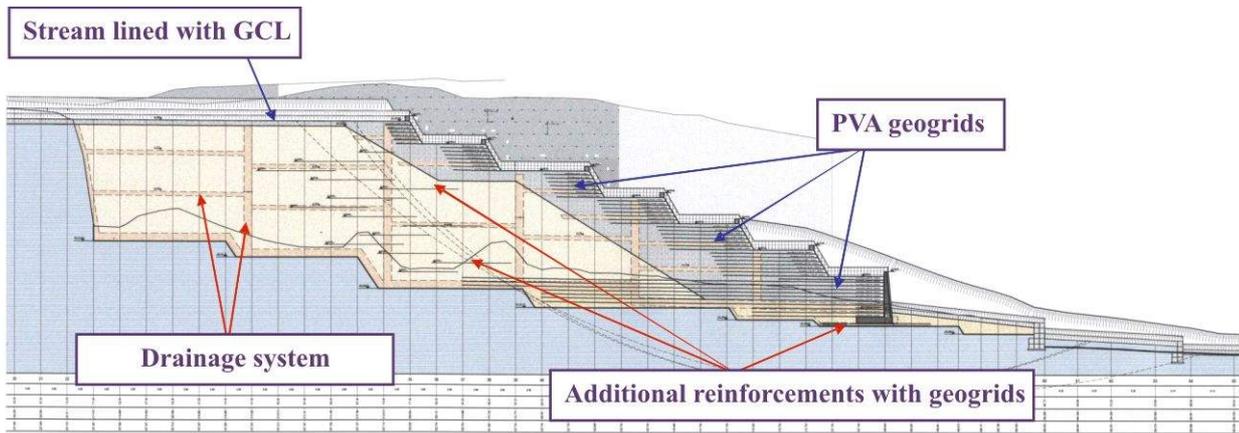
El sistema de drenaje consiste en una serie de plataformas horizontales de gravas (diámetro 50-100 mm) con tubos drenantes en su interior, interconectadas con tubos verticales drenantes ($\phi = 80$ cm) rellenos con gravas. Ambos, ya sean las plataformas como los tubos perforados se envolvieron con un geotextido-tejido filtrante para evitar la paulatina colmatación de las gravas. La fig. 5 muestra la disposición de la red interna de drenaje.

Fig. 5. Sección principal. Distribución de las geomallas y del sistema de drenaje

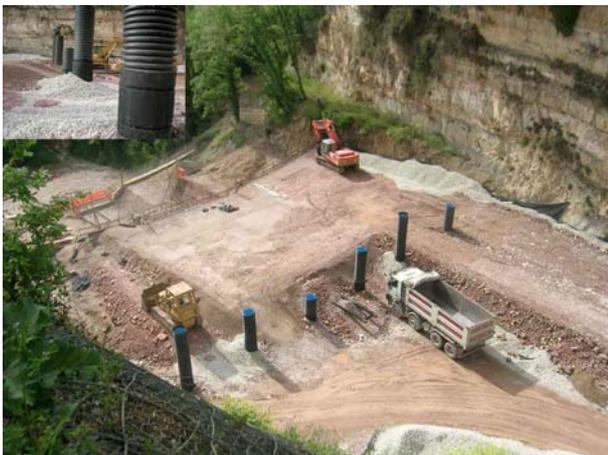
Fig. 6. Tubos verticales que interconectan las plataformas drenantes horizontales, ambos filtrados con un geotextido.

Se prefirió adoptar un geotejido “tejido” en vez de un “no tejido” debido a su elevada permeabilidad y menor tendencia a la colmatación, como así también por su elevada resistencia contra el daño mecánico durante la instalación.

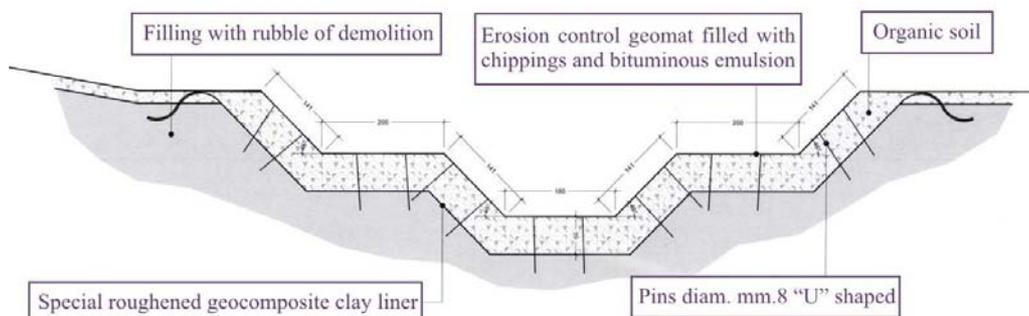
Fig. 7. Sección transversal del torrente

En la fig 7 se muestra la sección típica del torrente en el tramo construido sobre el terrapén.

El torrente “Fosso della Rocca” se canalizó, con sección hidráulica a forma de doble trapecio, con una pendiente del 0,5% y por unos 70 m en el tramo que corre sobre el terraplén. Después cambia a sección trapezoidal simple descendiendo por una serie de 6 toboganes, de 5 m de altura aprox., con respectivas plataformas de disipación, de 10,5 a 15,9 m de longitud, contruidos en secuencia alternada sobre los taludes reforzados y las bermas. Finalmente, desemboca en el torrente aguas abajo después de haber superado dos saltos con respectivas plataformas de disipación.

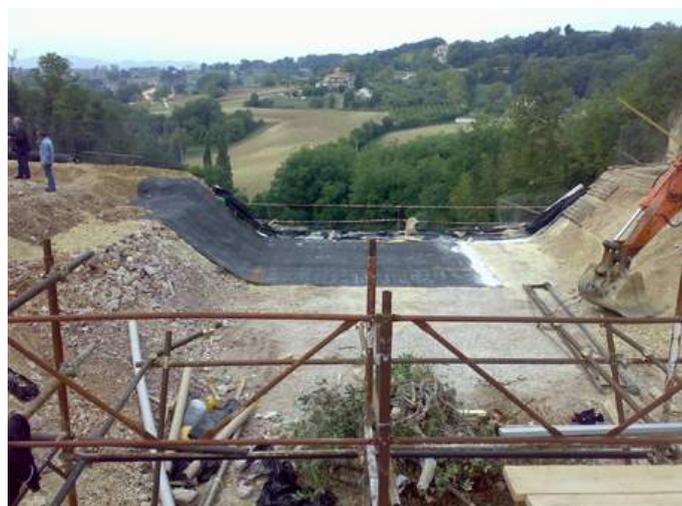
Fig 8. Sección del torrente canalizado “Fosso della Rocca”. Instalación del geocompuesto bentonítico.

El torrente se impermeabilizó utilizando un geocompuesto bentonítico (GCL: Geocomposite Clay Liner) para impedir la infiltración directa desde el canal al cuerpo del terraplén. El geocompuesto bentonítico se confinó con 60 cm de tierra y, para evitar deslizamientos de esta capa de cobertura, fue necesario emplear un geocompuesto especial que posee las superficies de contacto rugosas de modo de asegurar un ángulo de fricción elevado con el terreno.

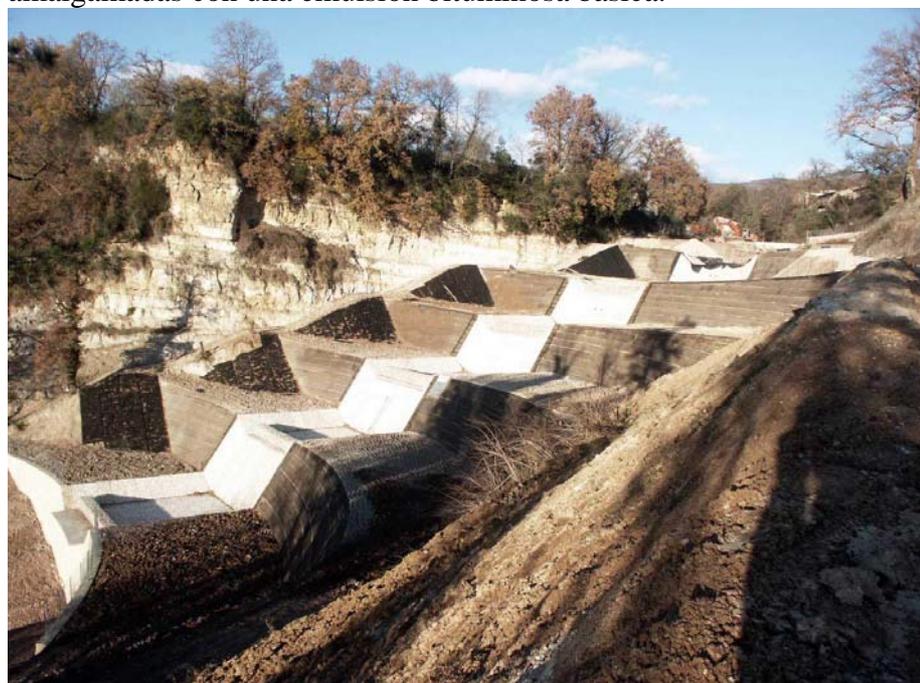
Fig 9. Vista general. Taludes reforzados, canal central y georedes antierosión en los taludes laterales.

El revestimiento del tramo horizontal del canal, correspondiente a la parte superior del terraplén, y en un tramo aguas abajo, se realizó usando georedes tridimensionales en polipropileno rellenas con granilla amalgamadas con una emulsión bituminosa básica.

Este tipo de revestimiento permeable, que permite que la vegetación crezca minimizando el impacto ambiental, constituye, al mismo tiempo, una protección eficiente contra los efectos erosivos del agua hasta velocidades continuas de 3 m/s, cuando la vegetación llega a su nivel óptimo de desarrollo. Los
