# Avaliação de viabilidade e implantação de geogrelhas poliméricas no combate ao trincamento por fadiga

*APRESENTA-SE A REALIZAÇÃO DE UM TRECHO EXPERIMENTAL QUE CONTEMPLA A RESTAURAÇÃO DE PAVIMENTOS COM GEOGRELHAS POLIMÉRICAS. ESTE TRABALHO MOSTRA O PLANEJAMENTO DO TRECHO REFORÇADO COM AS GEOGRELHAS, ATRAVÉS DA PREVISÃO DE DESEMPENHO E DA ANÁLISE TÉCNICO-ECONÔMICA DE VIABILIDADE DE IMPLANTAÇÃO, A CONSTRUÇÃO DO TRECHO REFORÇADO E A SEÇÃO DE REFERÊNCIA E MONITORAMENTO DO TRECHO EXPERIMENTAL, CONTEMPLANDO CONDIÇÃO ATUAL DO ESTADO DE SUPERFÍCIE, IRREGULARIDADE LONGITUDINAL, AFUNDAMENTOS NAS TRILHAS DE RODA E AVALIAÇÕES DEFLECTOMÉTRICAS ANTES E APÓS A RESTAURAÇÃO.*

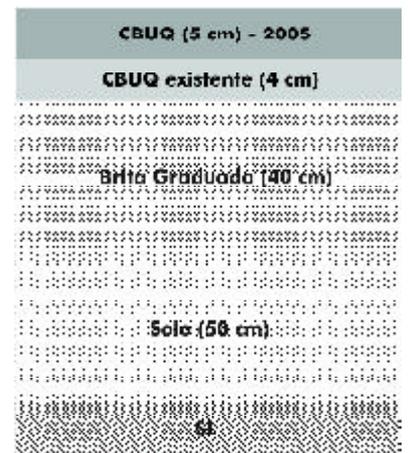
Figura 1 Estrutura do pavimento existente

ta a estrutura de pavimento existente na terceira faixa implantada.

da implantação de mais uma pista, sendo que o acostamento existente foi, em parte, transformado em terceira faixa, no ano de 2005. Devido ao grande volume de tráfego da rodovia, associado à baixa capacidade de suporte do acostamento, o trecho apresentou, ao final do ano de 2005, um elevado grau de trincamento tipo FC-23 e remendos, bem como elevadas deflexões e raios de curvatura baixos, valores próximos a 100mm, denotando a necessidade de restauração já no início de 2006. A Figura 1 apresen-

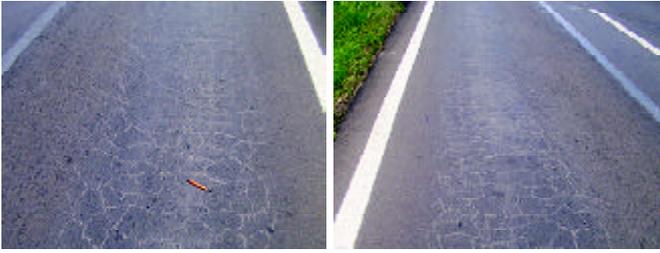
Figura 2 Padrão de trincamento no trecho antes da restauração

A condição do pavimento nesta faixa caracterizava-se pela alta incidência de trincas, padrão FC-23, conforme preconiza a norma DNER-PRO 08/94. Alguns segmentos ao longo do trecho apresentavam áreas com reparos, já que existiam muitas trincas interligadas, que permitiam a infiltração de água na estrutura do pavimento. As Figuras 2 e 3 apresentam o estado de superfície do trecho antes da restauração.

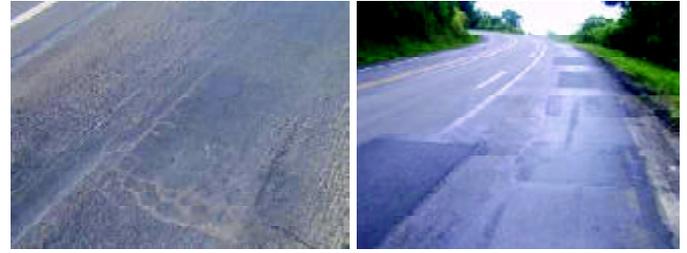
Figura 3 Reparos localizados no trecho

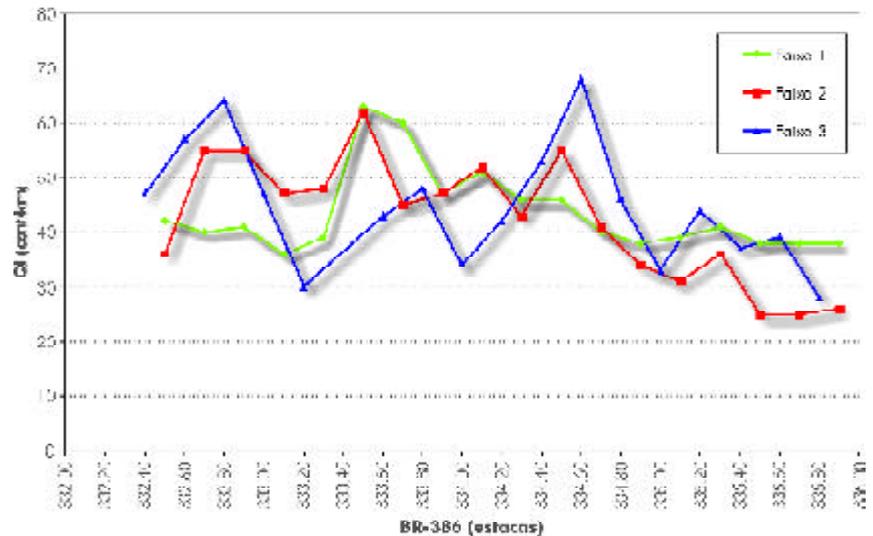
Figura 4 Quociente de irregularidade

Devido à grande quantidade de remendos executados e aos demais defeitos observados na pista, tem-se, na terceira faixa, um quociente de irregularidade elevado, se comparado com o das demais faixas de tráfego (Figura 4). Os procedimentos adotados para avaliação da irregularidade longitudinal estão descritos em Severo *et al.* (2004).

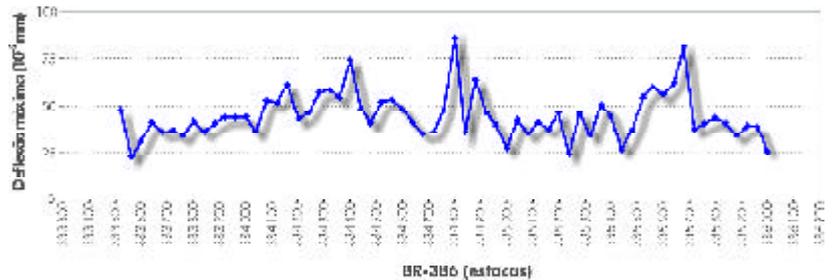
Figura 5 Deflexão no ponto de aplicação da carga ( $D_0$ )

A avaliação da condição estrutural do pavimento foi realizada com base no levantamento defletoométrico detalhado através de ensaios com o Falling Weight Deflectometer (FWD-KUAB), sendo medidas bacias de deformação a cada 40 metros. A magnitude das deflexões máximas obtidas está apresentada na Figura 5.

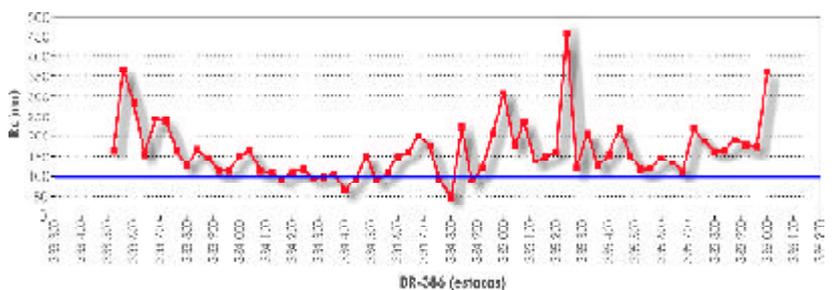
Figura 6 Raios de curvatura do trecho antes da restauração

A Figura 6 apresenta os raios de curvatura (caracterizam-se por indicar o arqueamento da deforma-

ção na sua porção mais crítica), conforme a norma DNER-PRO 11/94. Quando os valores são inferiores a 100mm, a estrutura apresenta má qualidade estrutural.

os raios de curvatura estão próximos do limite inferior, o que mostra que, realmente, essa terceira faixa implantada sobre o acostamento necessita de um reforço estrutural.

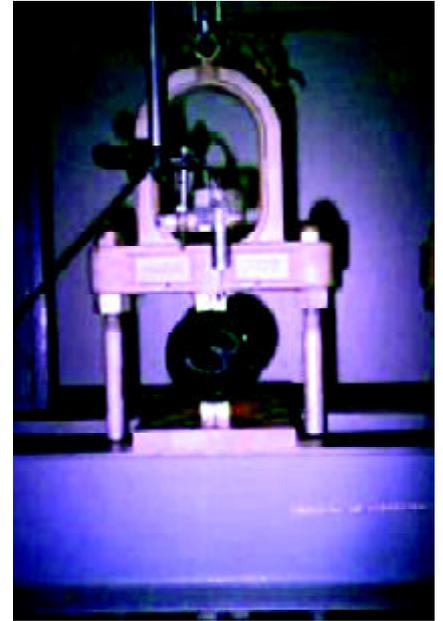
**Figura 7** Ensaio de *creep* em compressão diametral - Fonte: Pavsys Engenharia

mico foram determinados através de ensaios de *creep* em compressão diametral (Figura 7), realizados no laboratório do Consórcio Univias.

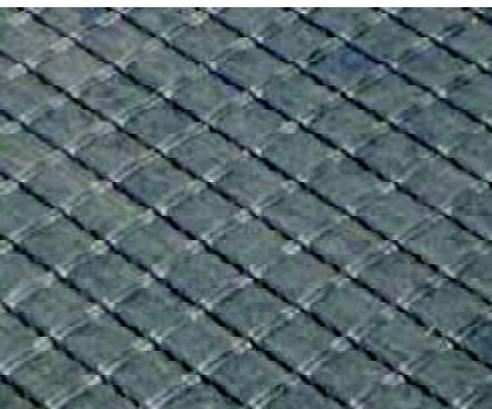
**Figura 8** Detalhe da geogrelha de poliéster já instalada no campo

cialmente de Hatelit® C 40/17, a qual é fabricada com filamentos de poliéster de alta tenacidade e um geotêxtil não tecido ultraleve, ambos com recobrimento betuminoso, formando malhas de 40x40 milímetros (Figura 8).

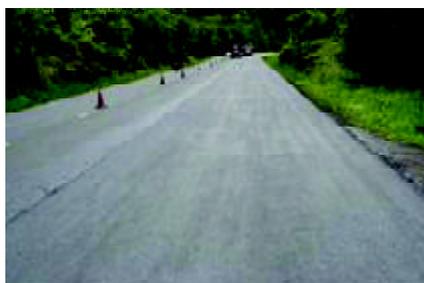
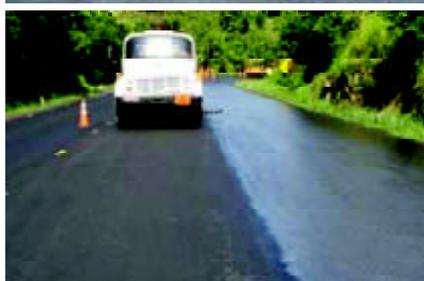
**Figura 9** Camada de reperfilagem executada sobre o pavimento antigo (acima) e execução da pintura de ligação (abaixo)

- execução de reperfilagem com concreto asfáltico a quente de textura fina (faixa A – DAER-RS);
- pintura de ligação nas taxas recomendadas pelos fabricantes das geogrelhas (0,5l/m<sup>2</sup>) e nos segmentos sem a presença de reforço, taxas convencionais para a execução de recapeamento simples em concreto asfáltico. A pintura de li-

☞ nas seções contempladas com sistema anti-reflexão de trincas, a instalação da geogrelha foi realizada conforme recomendação do fabricante. A geogrelha não necessitou de maiores cuidados para a instalação, bastando desenrolá-la sobre a superfície (com auxílio mecânico), entretanto foi realizado o espalhamento de granilha na superfície, para evitar a sua movimentação. Devido ao trecho ser sinuoso, a instalação foi realizada em etapas, cortando o reforço nos locais curvos, formando uma nova emenda e ancorando a geogrelha no rolo anterior (Figura 9);

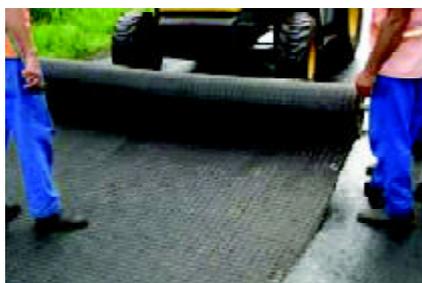
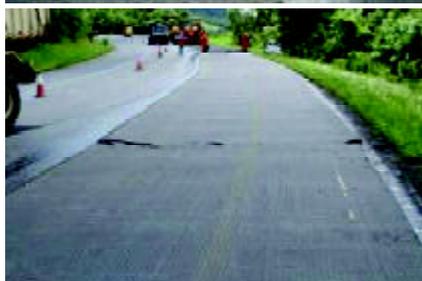
**Figura 10** Instalação da geogrelha

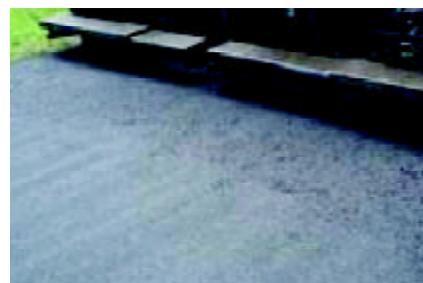
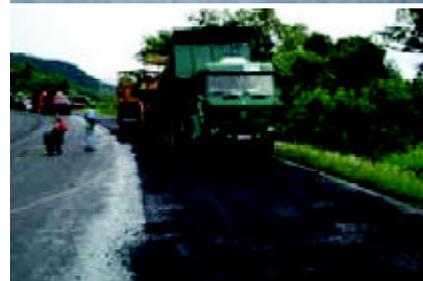
**Figura 11** Espalhamento da camada de concreto betuminoso usinado a quente

☞ espalhamento da camada de concreto asfáltico com espessura média de 5cm;

☞ compactação da camada de concreto asfáltico de forma convencional, utilizando rolos compactadores de pneus e um rolo compactador do tipo tandem para acabamento.

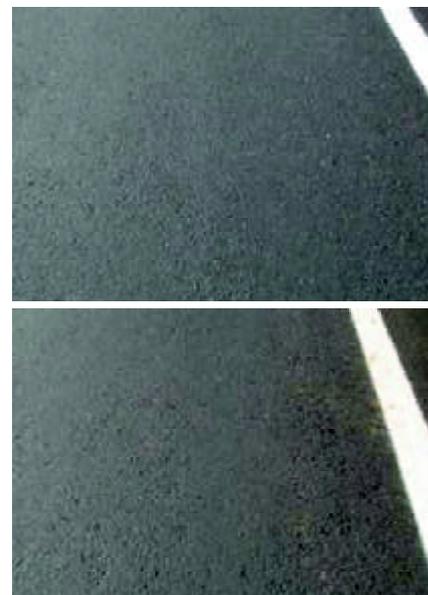
Figura 12 Condição atual do pavimento

mês de vida de serviço, ele se apresenta isento de defeitos (Figura 12).

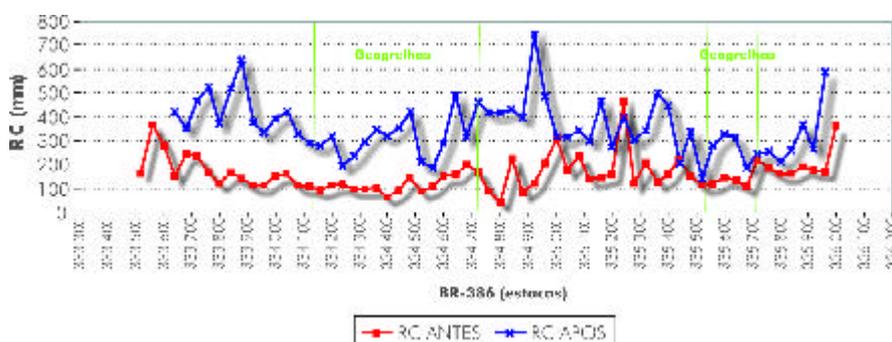
Figura 13 Avaliação do raio de curvatura após a execução da obra

Como era esperado, a inserção do reforço na terceira faixa gerou uma melhoria da capacidade estrutural do trecho, o que pode ser visualizado pelo aumento dos raios de curvatura do pavimento, sendo que uma análise mais aprofundada da existência de efeito benéfico da inserção da geogrelha na capacidade estrutural do pavimento ainda será realizada (Figura 13).
