# **EXPERIENCIAS SURAMERICANAS EN LA REHABILITACIÓN DE PISTAS AEROPORTUARIAS CON GEOCOMPUESTOS PARA REFUERZO DEL CONCRETO ASFÁLTICO**

MSc. Ing. Edwin Fernando Ruiz  
*Huesker Ltda., São José dos Campos - São Paulo, Brasil*  
[fernando@huesker.com.br](mailto:fernando@huesker.com.br)

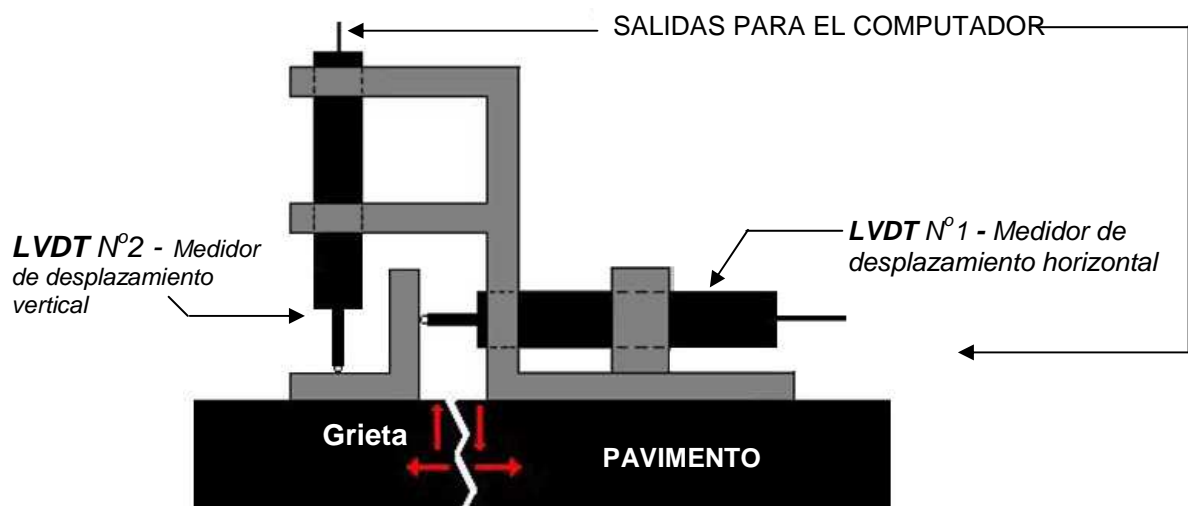
**Figura 1: Medidor de desplazamiento “Crack Activity Meter”.**

El primero LVDT (“Linear Variable Differential Transducers”) en la posición horizontal mide el desplazamiento a la flexión del pavimento y el incremento en la abertura de la grieta durante el paso de una carga de rueda y el segundo LVDT el movimiento vertical relativo entre las paredes de una grieta. Infelizmente por las dimensiones de los LVDT’s no es posible medir los desplazamientos en el centro de las dos ruedas, por este motivo el medidor debe ser colocado en el borde externo de la rueda.

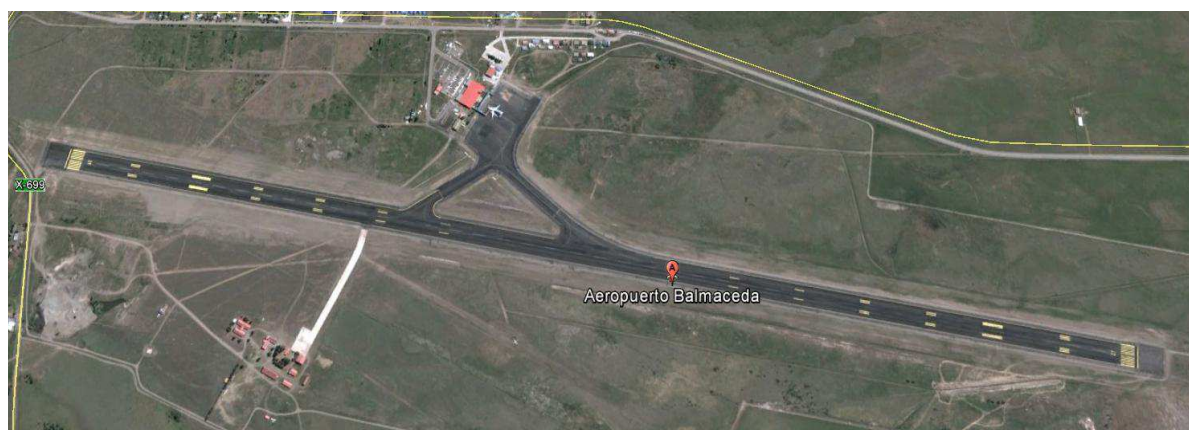
La duración eficiente de la repavimentación alcanzó una vida de 10 años, colapsando al final por la reflexión de grietas de origen térmico en el recape. No obstante, se observó que la abertura y actividad de estas grietas fue mucho menor en comparación con otras zonas del aeropuerto donde el refuerzo no fue instalado.

**Figura 10: Vista aérea de la pista del Aeropuerto Balmaceda, Chile.**

Con el objetivo de controlar el potencial agrietamiento de las nuevas capas asfálticas generado por la reflexión de las juntas subyacentes y de aumentar la vida útil del revestimiento, el Departamento de Ingeniería del Ministerio de Obras Públicas consideró la colocación de una geogrilla de refuerzo asfáltico de poliéster entre las capas asfálticas de recape. La obra fue llevada a cabo en abril de ese mismo año bajo severas condiciones climáticas de (temperaturas bajo 0° C) y fuertes vientos (sobre 60 km/h).
